Wiederherstellen des ordnungsgemäßen Wasserabflusses im Leineverbandsgebiet nach dem Hochwasser im Juli unter Beachtung der Pflege- und Entwicklungsziele

Stand der Arbeiten zur Schadensbeseitigung

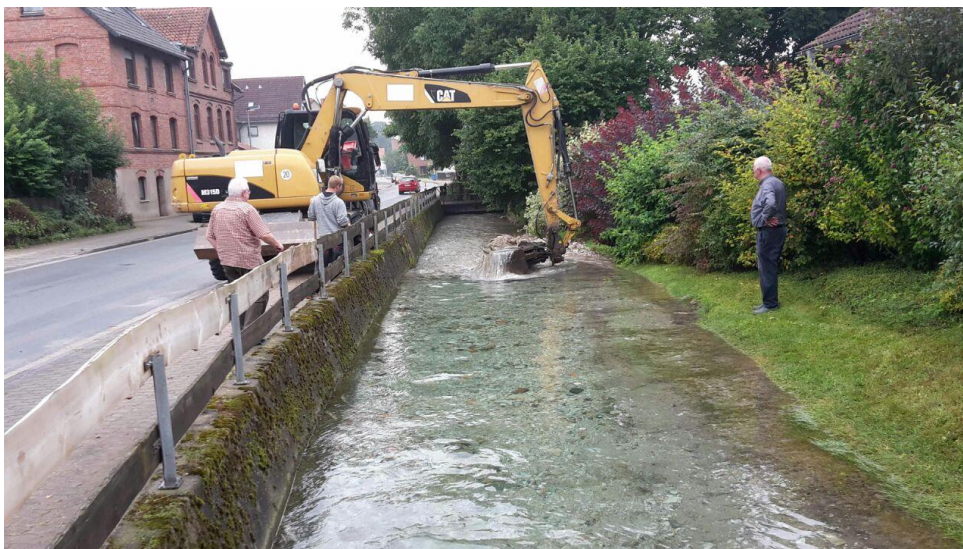
Gewässer Warne in Alfeld und Langenholzen

In Alfeld und Langenholzen ist der Leineverband seit dem 24.08.2017 dabei das Sediment aus der Warne an den Stellen zu entnehmen, wo es den Abfluss behindert. In vielen Abschnitten an der Warne ist es zu unnatürlich hohen Auflandungen der Sohle gekommen, die nun vom Leineverband entnommen werden müssen. Der entnommene Kies wird zu Zwischenlagerflächen transportiert und kann dort entwässern. Es ist ein Wiedereinbau des Kieses an Stellen vorgesehen, wo sich die Sohle durch das Hochwasser vertieft hat und nun wieder auf das natürliche Niveau angefüllt werden soll. Der Geschäftsführer Jens Schatz geht davon aus, dass die Arbeiten spätestens Ende nächster Woche abgeschlossen sind, zumindest für den Bereich, wo die Warne als offenes Gewässer fließt. Er bittet hierbei um Unterstützung und Nachsicht bei den Anliegern. In einigen Abschnitten kann nur innerhalb der Warne mit einem kleinen Bagger gearbeitet werden, da ein Gewässerrandstreifen an der Warne fehlt und die Bebauung den Einsatz von Großgeräten nicht zulässt. Die Stadt Alfeld und der Landkreis Hildesheim unterstützen den Verband dabei unter Beachtung aller naturschutzfachlichen Vorgaben angemessen auf das Hochwasserereignis zu reagieren. Der ordnungsgemäße Wasserabfluss kann so unter Beachtung der Pflege- und Entwicklungsziele schnell und pragmatisch wiederhergestellt werden. Gerade der Einbau des entnommenen Sohlsubstrates zurück in die Warne ist ökologisch und ökonomisch sinnvoll. Ein Teil des entnommenen Materials wird unterhalb von Alfeld in der Leine eingebaut, da es dort Abschnitte gibt, wo die Sohle unnatürlich tief ist. Die Kosten hierfür werden mit 150.000 € grob geschätzt.

Die verrohrten Abschnitte der Warne werden derzeit durch Gutachter überprüft. Die Ergebnisse zum Bauwerkszustand sollen Mitte September vorliegen. Dann wird für diese Abschnitte der Warne ein Sanierungskonzept vorliegen.

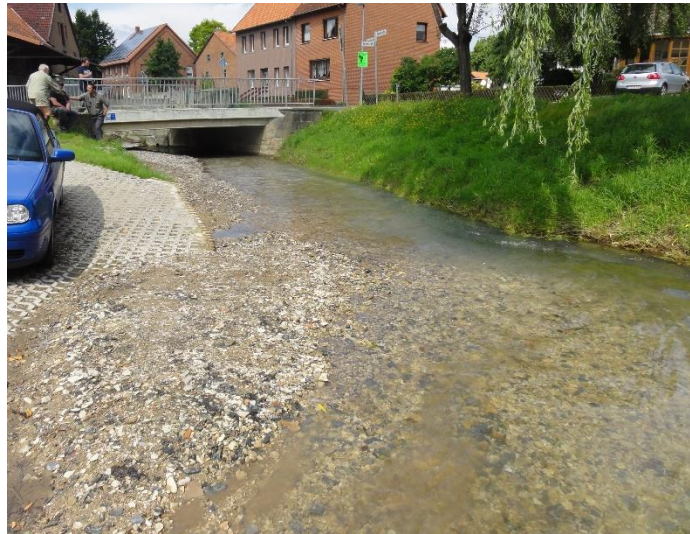
Gewässer Despe in Barfelde, Samtgemeinde Leinebergland

An der Despe in Barfelde in der Samtgemeinde Leinebergland sind die Arbeiten bereits abgeschlossen. Der Bereich der Bachstraße war von dem Hochwasser besonders betroffen. In der Despe hat sich hier Geschiebe in der Sohle angelandet, welches entnommen und zu einem Zwischenlager gebracht wurde, wo der Kies entwässern kann. Auch hier ist es angedacht, den Kies wieder in das Gewässer einzubauen. Sobald die Felder abgeerntet sind und eine Befahrung möglich ist, soll das entnommene Material unterhalb von Barfelde in die Despe eingebaut werden. Die Sohle der Despe liegt hier teilweise 4 Meter unter der Geländeoberkante. Der Tiefen-erosion kann begegnet werden, indem Querriegel einbaut werden und dazwischen Kies angefüllt wird. Hierdurch wird eine naturnahe Entwicklung initiiert. Der Geschäftsführer Jens Schatz dankt den Anwohnern der Bachstraße, die die schnelle Umsetzung der Räumungsarbeiten ermöglicht haben.

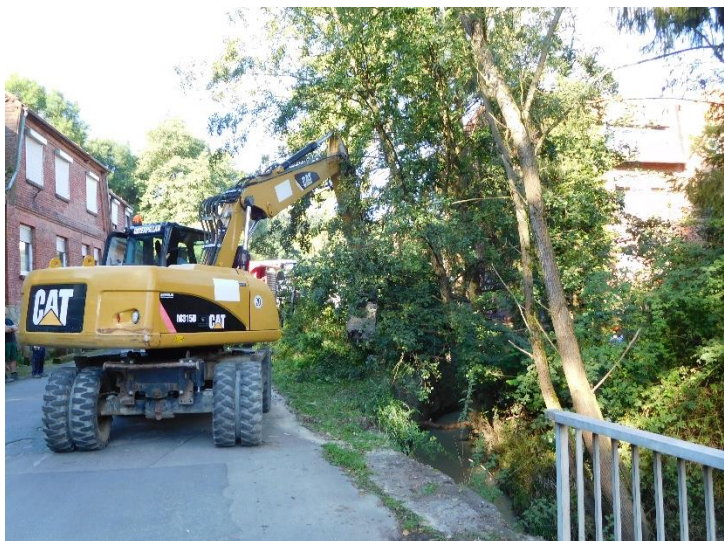
Gewässer Hille auf Höhe der „Hohe Warte“, Flecken Delligsen

An der Hille auf Höhe der „Hohe Warte“ im Flecken Delligsen sind einige Bäume unterspült worden und auf ein angrenzendes Fabrikgelände gekippt. Dabei sind an einem Fabrikgebäude an der Fassade und dem Dach Schäden entstanden. Nachdem der Wasserspiegel gesunken war konnte schnell reagiert werden. Die umgestürzten Bäume wurden abgesägt und mit einer Seilwinde ans Ufer gezogen. Der Schaden konnte so merklich gering gehalten werden und die Firma konnte schnell den normalen Betrieb aufnehmen. Betroffen war hier u.a. die Kantine.
