## - Renaturierung der Wispe in Delligsen, 2. Bauabschnitt -

### Pressemitteilung: Ein Weihnachtsgeschenk an die Natur

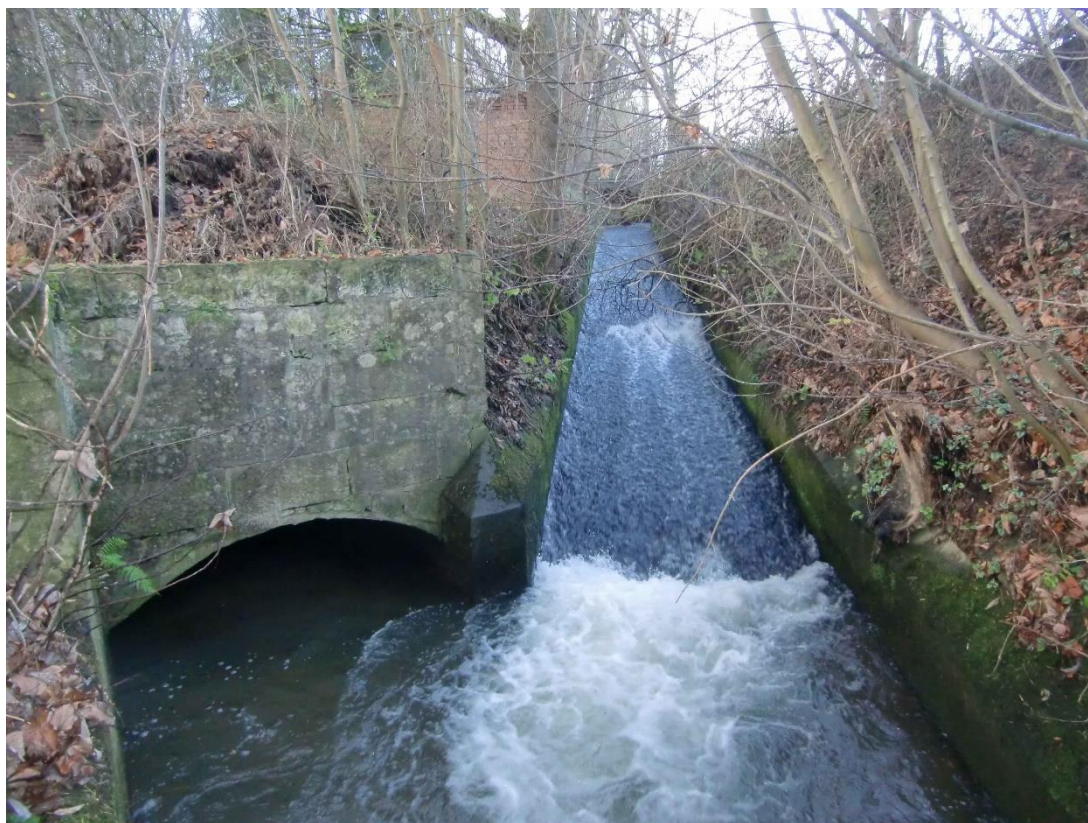
Foto der Beton-Rinne an der Wehranlage, 2016

„Für Fische war die Betonrinne, die auf kürzester Strecke einen Höhenunterschied von 4 Metern ausgeglichen hat, unüberwindbar“, so Friderike Proksch, Projektkoordinatorin des Leineverbandes, der die Bauherrenaufgabe im Projekt innehat. „Das neue, verlängerte Flussbett mit seinen kleinen Wasserbecken können die Fische für ihre Wanderungen Wispeauf- und abwärts ab heute nutzen. Es ist unser Weihnachtsgeschenk an die Natur.“

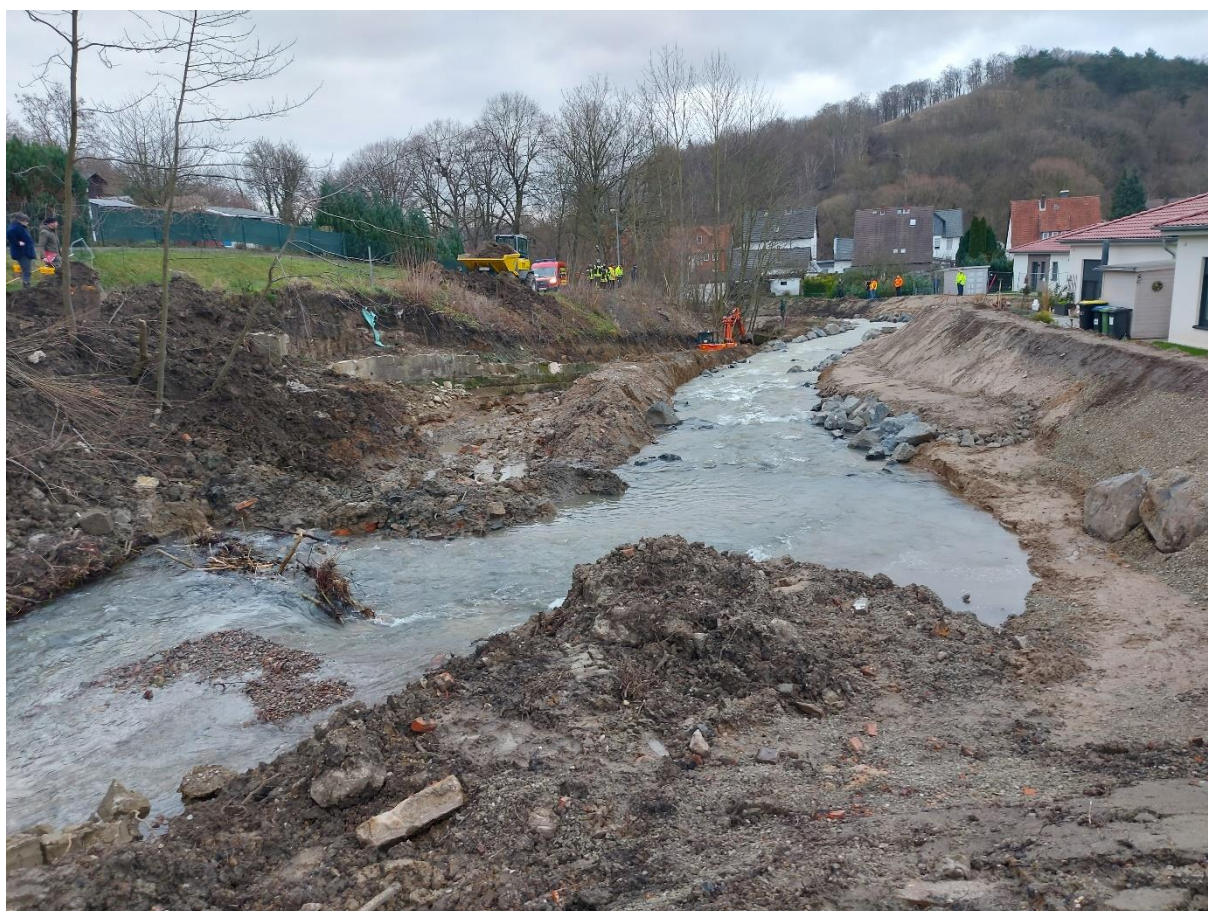
Foto des neu geschaffenen Riegel-Becken-Passes, 18.12.2024

Seit Anfang August ist an der Wispe in Delligsen oberhalb der Brücke „Göttinger Straße“ viel passiert: Es wurde Boden abgegraben und weggefahren, Wasserbausteine und Kies angefahren und eingebaut. Und es wurde eine Menge Beton aus der Wispe entfernt. All diese Arbeiten haben stattgefunden, um die ökologische Durchgängigkeit der Wispe wiederherzustellen: Das alte FCH-Wehr mit seiner steilen, glatten Betonrinne, wurde abgerissen und ein Riegel-Becken-Pass, eine Art Fischtreppe, wurde in einem verlängerten, neuen Gewässerverlauf errichtet.

Der gesamte Fischpass wird mit Wasserbausteinen gesichert, sodass er auch bei Hochwasser standsicher ist. Ober- und unterhalb des Beckenpasses wird die Wispe mit Kies und Totholz strukturiert, sodass verschiedene Wassertiefen und Strömungsgeschwindigkeiten entstehen. Das schafft eine vielfältige Bachsohle, die wirbellose Kleintiere und Fische als Lebensraum nutzen werden. Durch die Vergrößerung des Fließquerschnitts und einer Erhöhung der Uferböschung wird zudem der Hochwasserschutz für die Ortslage Delligsen abschließend hergestellt.

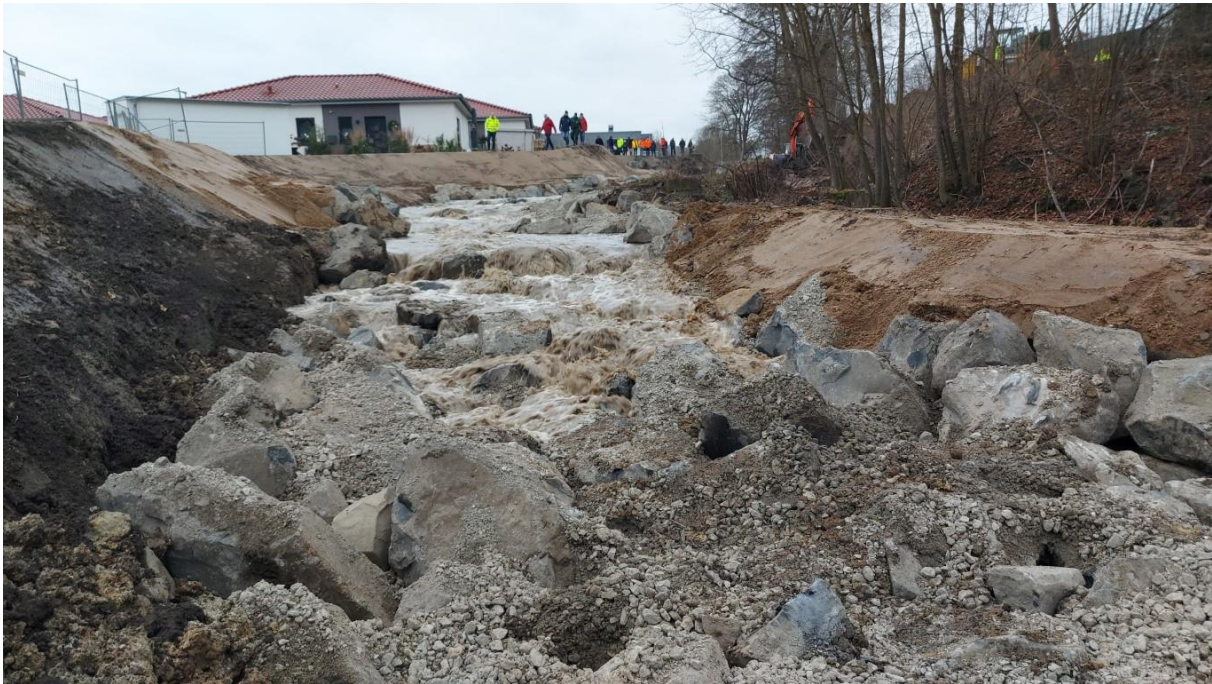
Foto bei der Flutung des Riegel-Becken-Passes, 18.12.2024
